Dipl.-Ing. Klaus Kukuk

Motoren-Motorschäden-Prüfverfahren

Motorenuntersuchung anhand von Beispielen im Motorinstandsetzungsbetrieb Motoren AG Feuer, Referent Kfz-Meister Jürgen Schlegel:

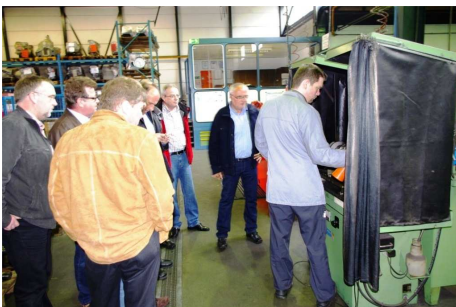
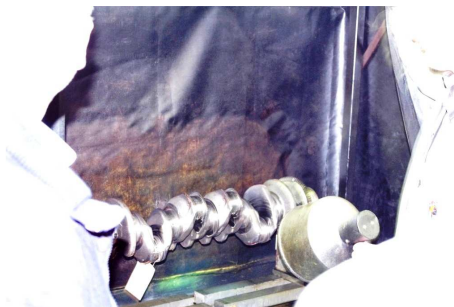
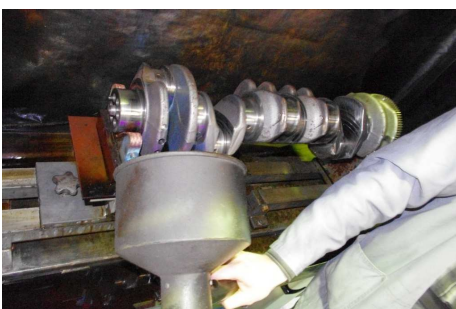
1.1 Elektromagnetische Rissprüfung (Fluxen)

elektrisch magnetisiert es, Pulver oder hochdünne Flüssigkeit (fluorisierend) dringt in die eventuell in der Kurbelwelle vorhandenen Risse ein und wird über UV-Licht sichtbar gemacht.

→ Riss ←

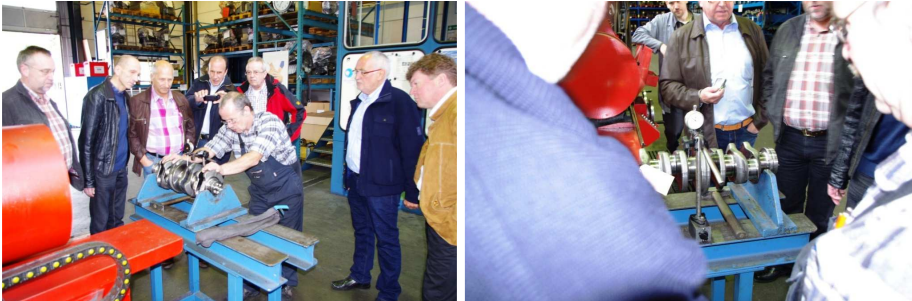
1.2 Kurbelwellenvermessung

Die Kurbelwelle wird mit der Micrometeruhr vermessen, ob sie durchgebogen ist.

Herr Erhard Beier -> Kurbelwelle auf Schlag prüfen

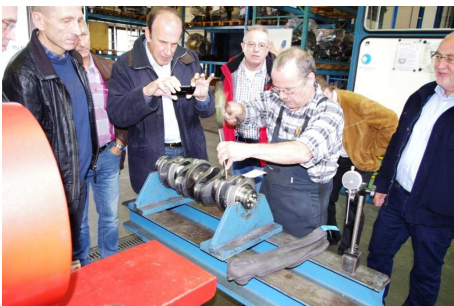
1.3 Kurbelwelle - Richten

Richtarbeiten der Kurbelwelle mit Schlagmeißel (niemals mit Presse!).

Mittels Schlagmeißel wird die Kurbelwelle mit gezielten, bedachten Schlägen gerichtet

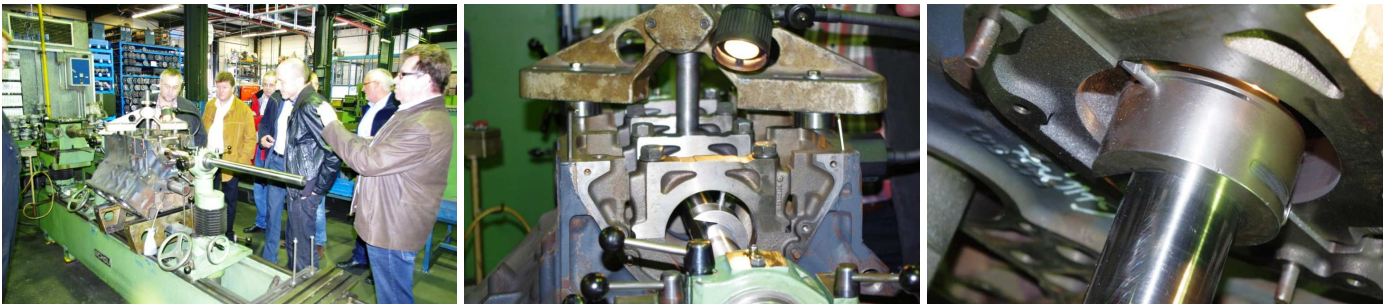
2.1 Hauptlager – Grundbohrung der Kurbelwelle

Prüfung auf Flucht / Maßhaltigkeit mit Innentaster prüfen. Die Bohrung der Lager kann durch thermische Belastung oder Durchdrehen der Lager zu groß oder klein sein. Aufspindeln eventuell Honen der Lagergasse.

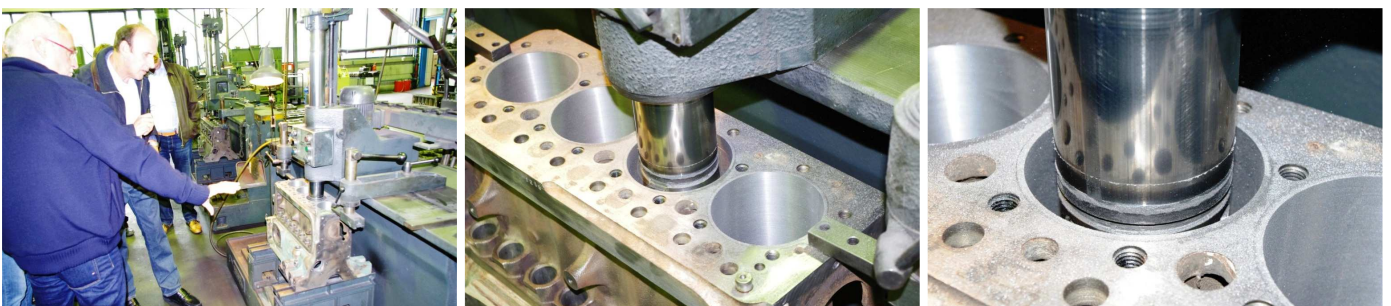
2.2 Zylinder / Motorgehäuse

Aufbohren (trockene Laufbüchsen einziehen), mit schnell-laufendem Bohrwerk für PKW-Motoren.

Herr Votteler erläutert die Arbeiten am Bohrwerk

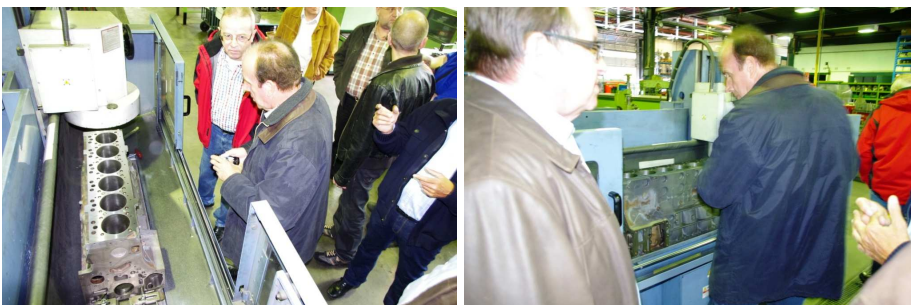
2.4 Motorblock planen

Planen der Zylinderkopfauflagefläche.

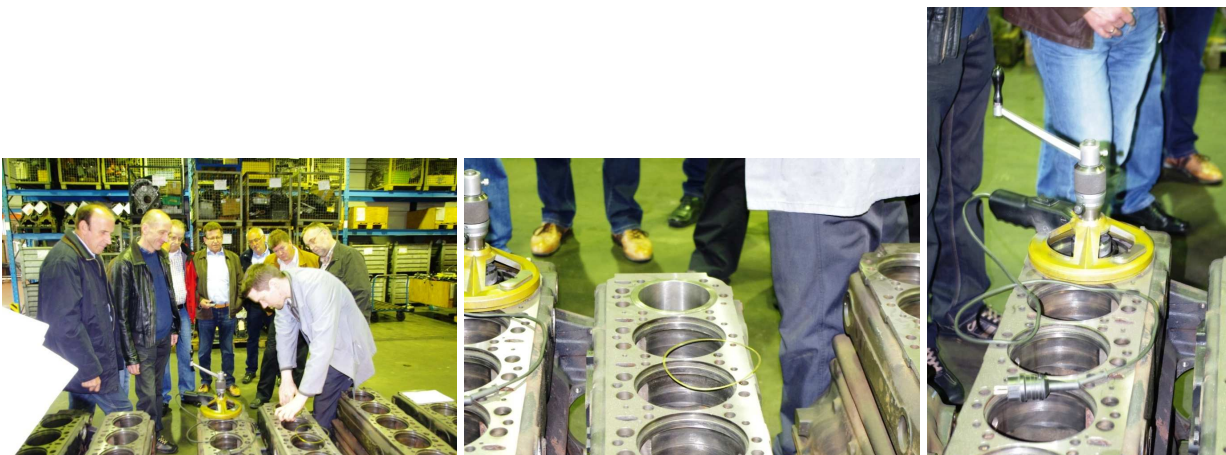
2.5 Nasse Laufbuchsen

Überstand bei Vormontage 6-8 / 100stel, Phase für Bund, wenn Wasserspur -> O.-Ringe ausgehärtet.

Werksmeister Sönke Wüstenberg -> Buchsenbünde bearbeiten

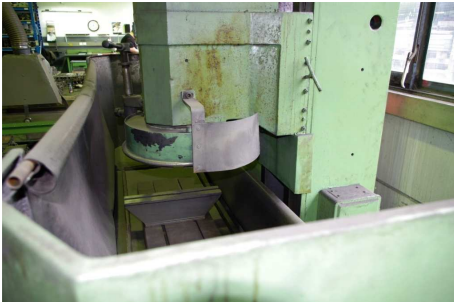
3.1 Planen

Planen mit Drehstahl oder Steinen.

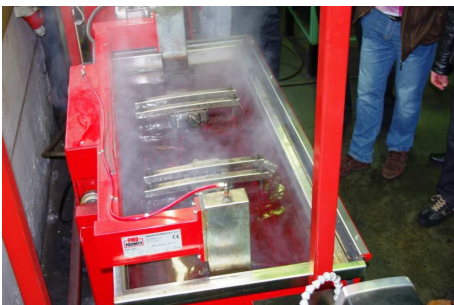
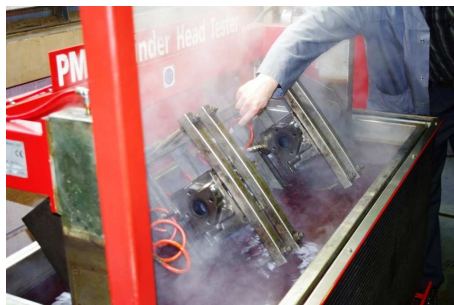
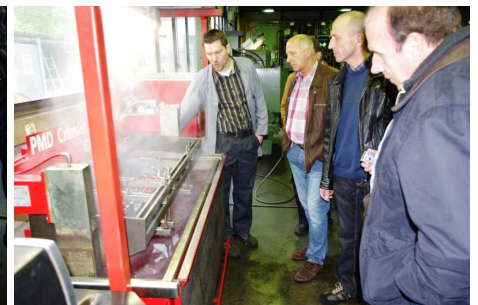
3.2 Kopf abdrücken in 90° (Wasser mit Frostschutzmittel für Korrosionsschutz)

Luftanschlüsse werden an Wasserkanäle angeschlossen und mit Druckluft beaufschlagt. Risse zeigen sich durch Luftblasen.

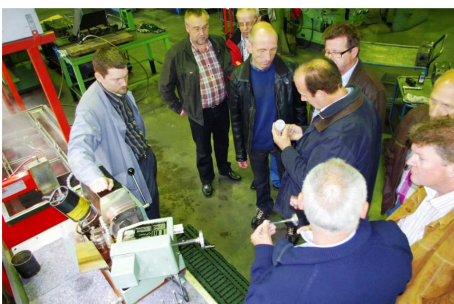
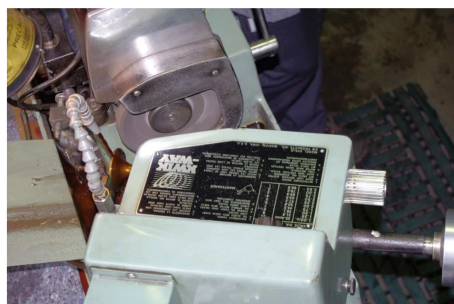
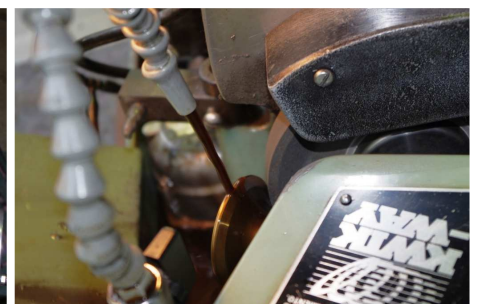
3.3 Ventil-Schleifmaschine

Ventile am Sitz schleifen.

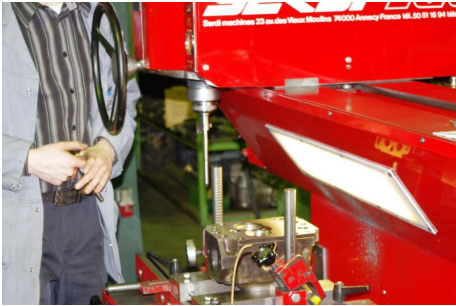
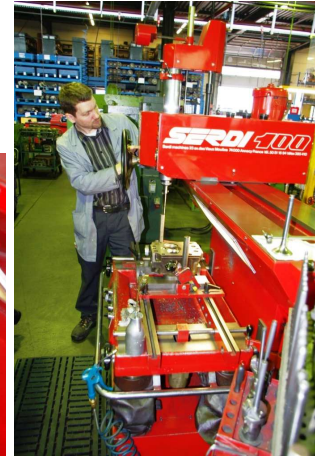
3.4 Ventil – Sitz – Bearbeitung

Ventil Sitzringe erneuern, Ventilsitze fräsen, Ventile einpassen.

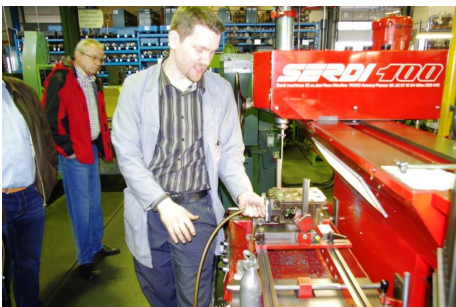
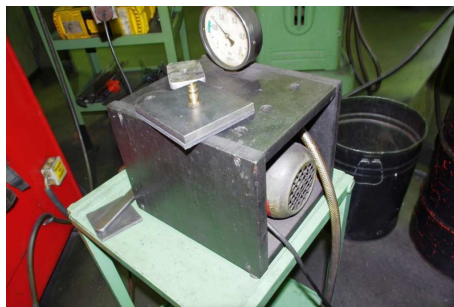
3.4.1 Dichtheitsprüfung der Ventile

Unterdruckprüfung mit Leckuhr.

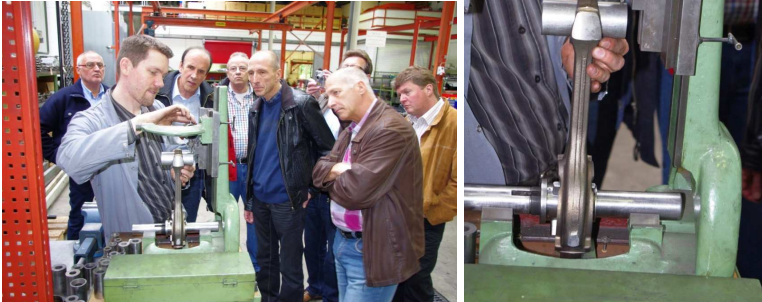
5.0 Pleuelstange winkeln

6/100stel → krumm.

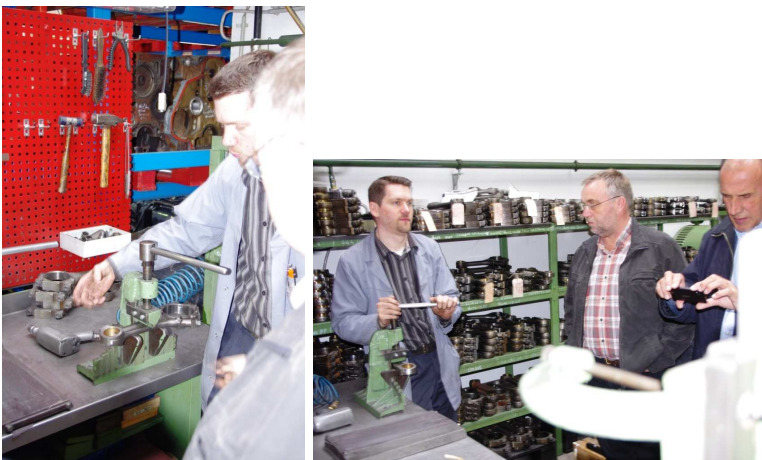
5.1 Pleuelstange richten

(bei Titanpleuel / Bruchgefahr).

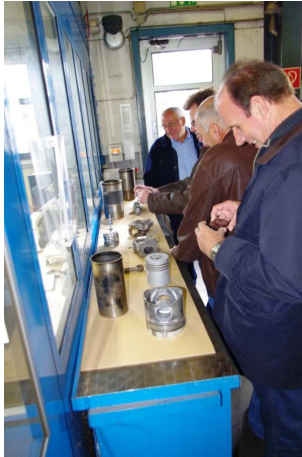
8.1 Kolbenfresser Überhitzungsschaden

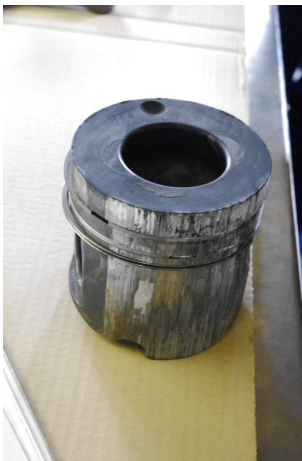
8.2 Ventilabriss, Ventil steckt im Kolbenboden

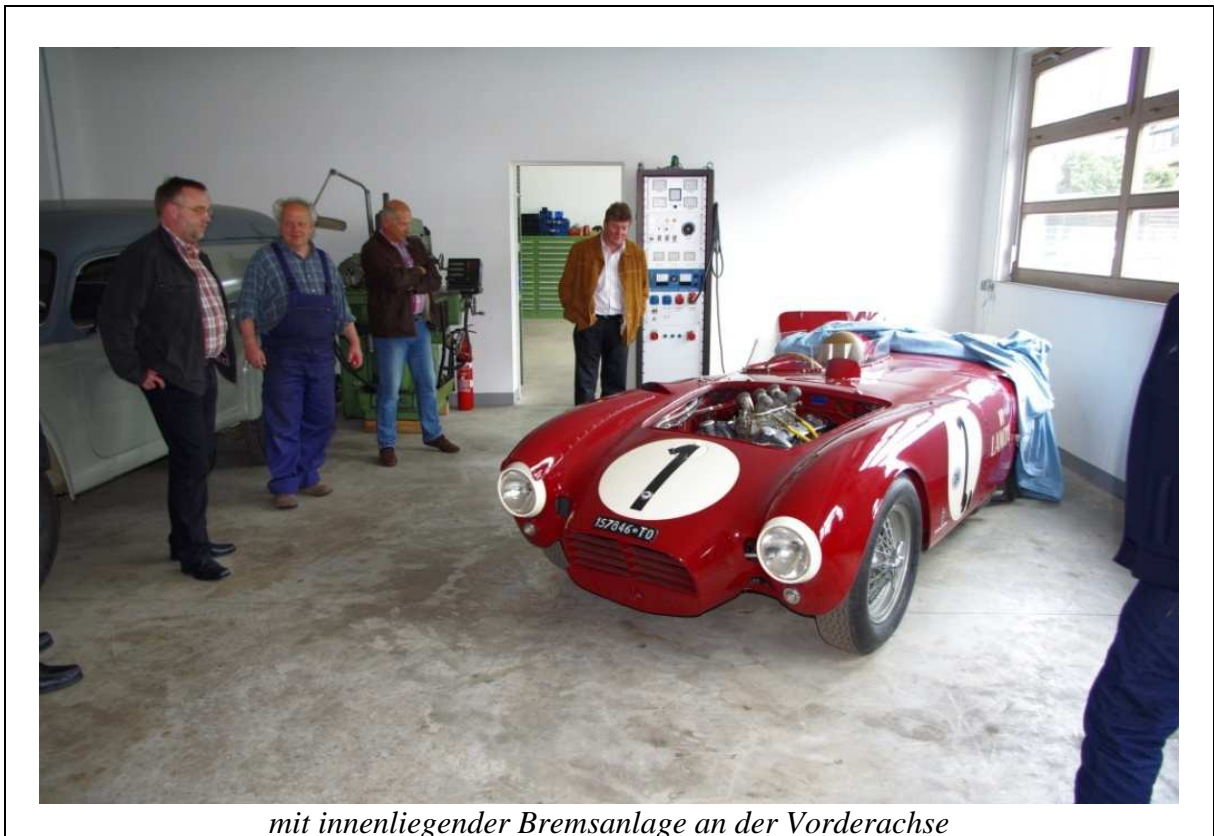
Lancia D 24

mit innenliegender Bremsanlage an der Vorderachse

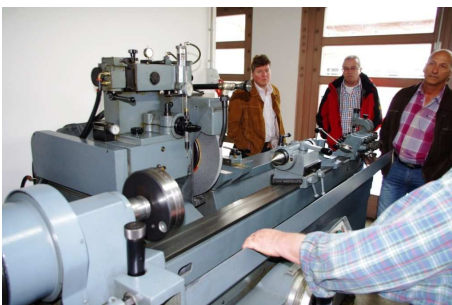
10.3 Nockenwellenschleifmaschine (Berco)

Reparatur und Fertigung von Nockenwellen für Oldtimer.
